Reemplazo de fly back tv punktall 21" modelo pk-tv3206

Fecha de reparación: Marzo 21 del 2015

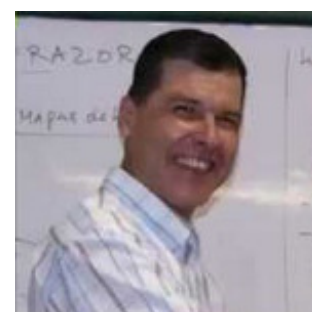
Alumno: Bueno profe, le comento lo que descubrí, intenté encender con el yugo desconectado y el tv enciende perfecto, el flyback trabaja bien siempre con ruido pero en este caso mucho menos, casi normal, cuando conecto el yugo el flyback comienza a hacer un ruido como si se estuviera achicharrando por dentro (olor a quemado) y por un minuto aprox aparece imagen, la cual no completa horizontalmente y muy deficiente, probe con otro yugo para ver si aquí estaba el problema, pero nada cambió.

Profesor: La prueba sin yugo es una buena idea en un televisor que no tenga sistema de Pin Cushion. Este sí lo tiene y al ensayar sin yugo, corres el riesgo de dañar el V405 o incluso la salida horizontal.

El yugo se encarga de aumentar la resonancia de todo el circuito de salida y por tanto aumenta la alta tensión, de modo que al retirarlo, el fly back experimenta menos voltajes. Por esa razón te ha permitido establecer la diferencia.

Entonces la prueba que has hecho indica que el fly back está en corto. Cámbialo. Si no se consigue, pensamos en un reemplazo.
